新病院敷地のボーリング調査結果について

地質調査報告

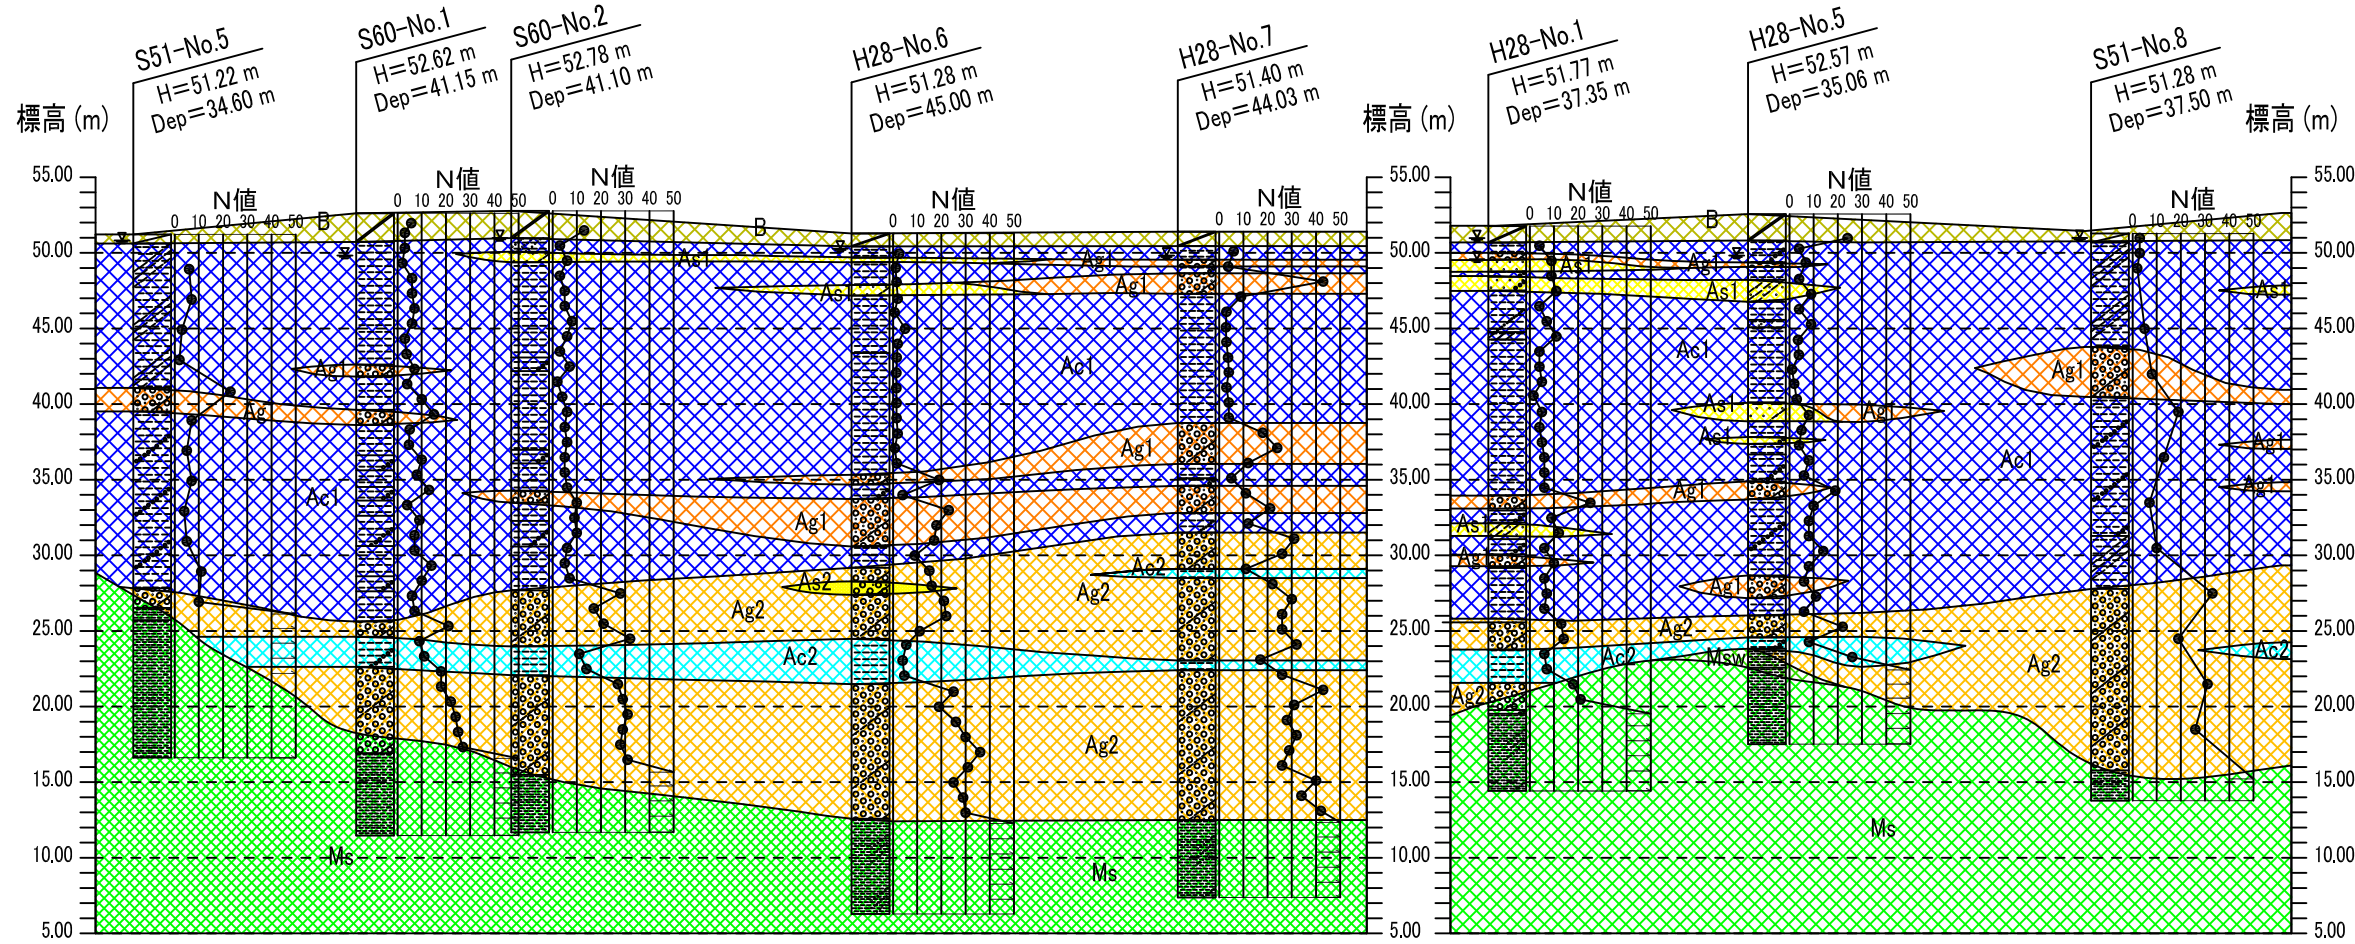
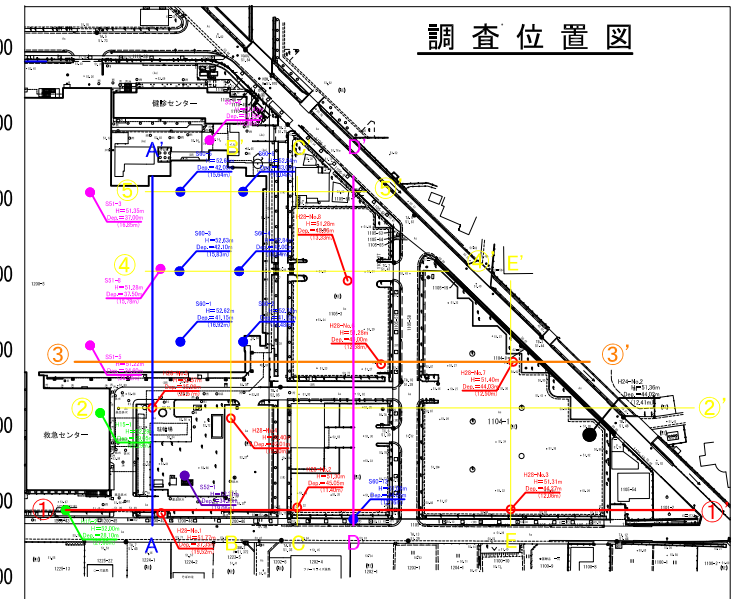
地質断面図

大津谷川谷は、大津谷川からの流出土砂が少なく、谷の出口（旧東海道付近）が大井川の運搬土砂によって閉ざされたため、長期にわたり沼沢・湿地を形成しており、地表部よりGL-19~26m付近までは、代表N値4を示す軟質な粘性土Ac1が優勢に分布します。以深には大津谷川の前身河川により流出堆積した代表N値22を示す中位な締まり状態にある礫質土Agが優勢となり、礫質土Ag下位には基盤である大井川層群のN値 ≥ 50 を示す堅固な泥岩・砂質泥岩Msが分布します。ただし基盤岩の分布深度は、病院敷地内でGL-20~40mと大きく変化しています。

また、新病院建設予定地では、敷地中央～東側は浸食谷の底部と想定され、基盤岩の分布は標高13.3~11.4m（約GL-38.0~39.9m）と変化は少ないですが、現救急棟と接する敷地西側では、西側の山地斜面の延長が入り込み、標高22.6~11.4m（約GL-30.0~39.9m）と分布深度に約10mの差が生じています。

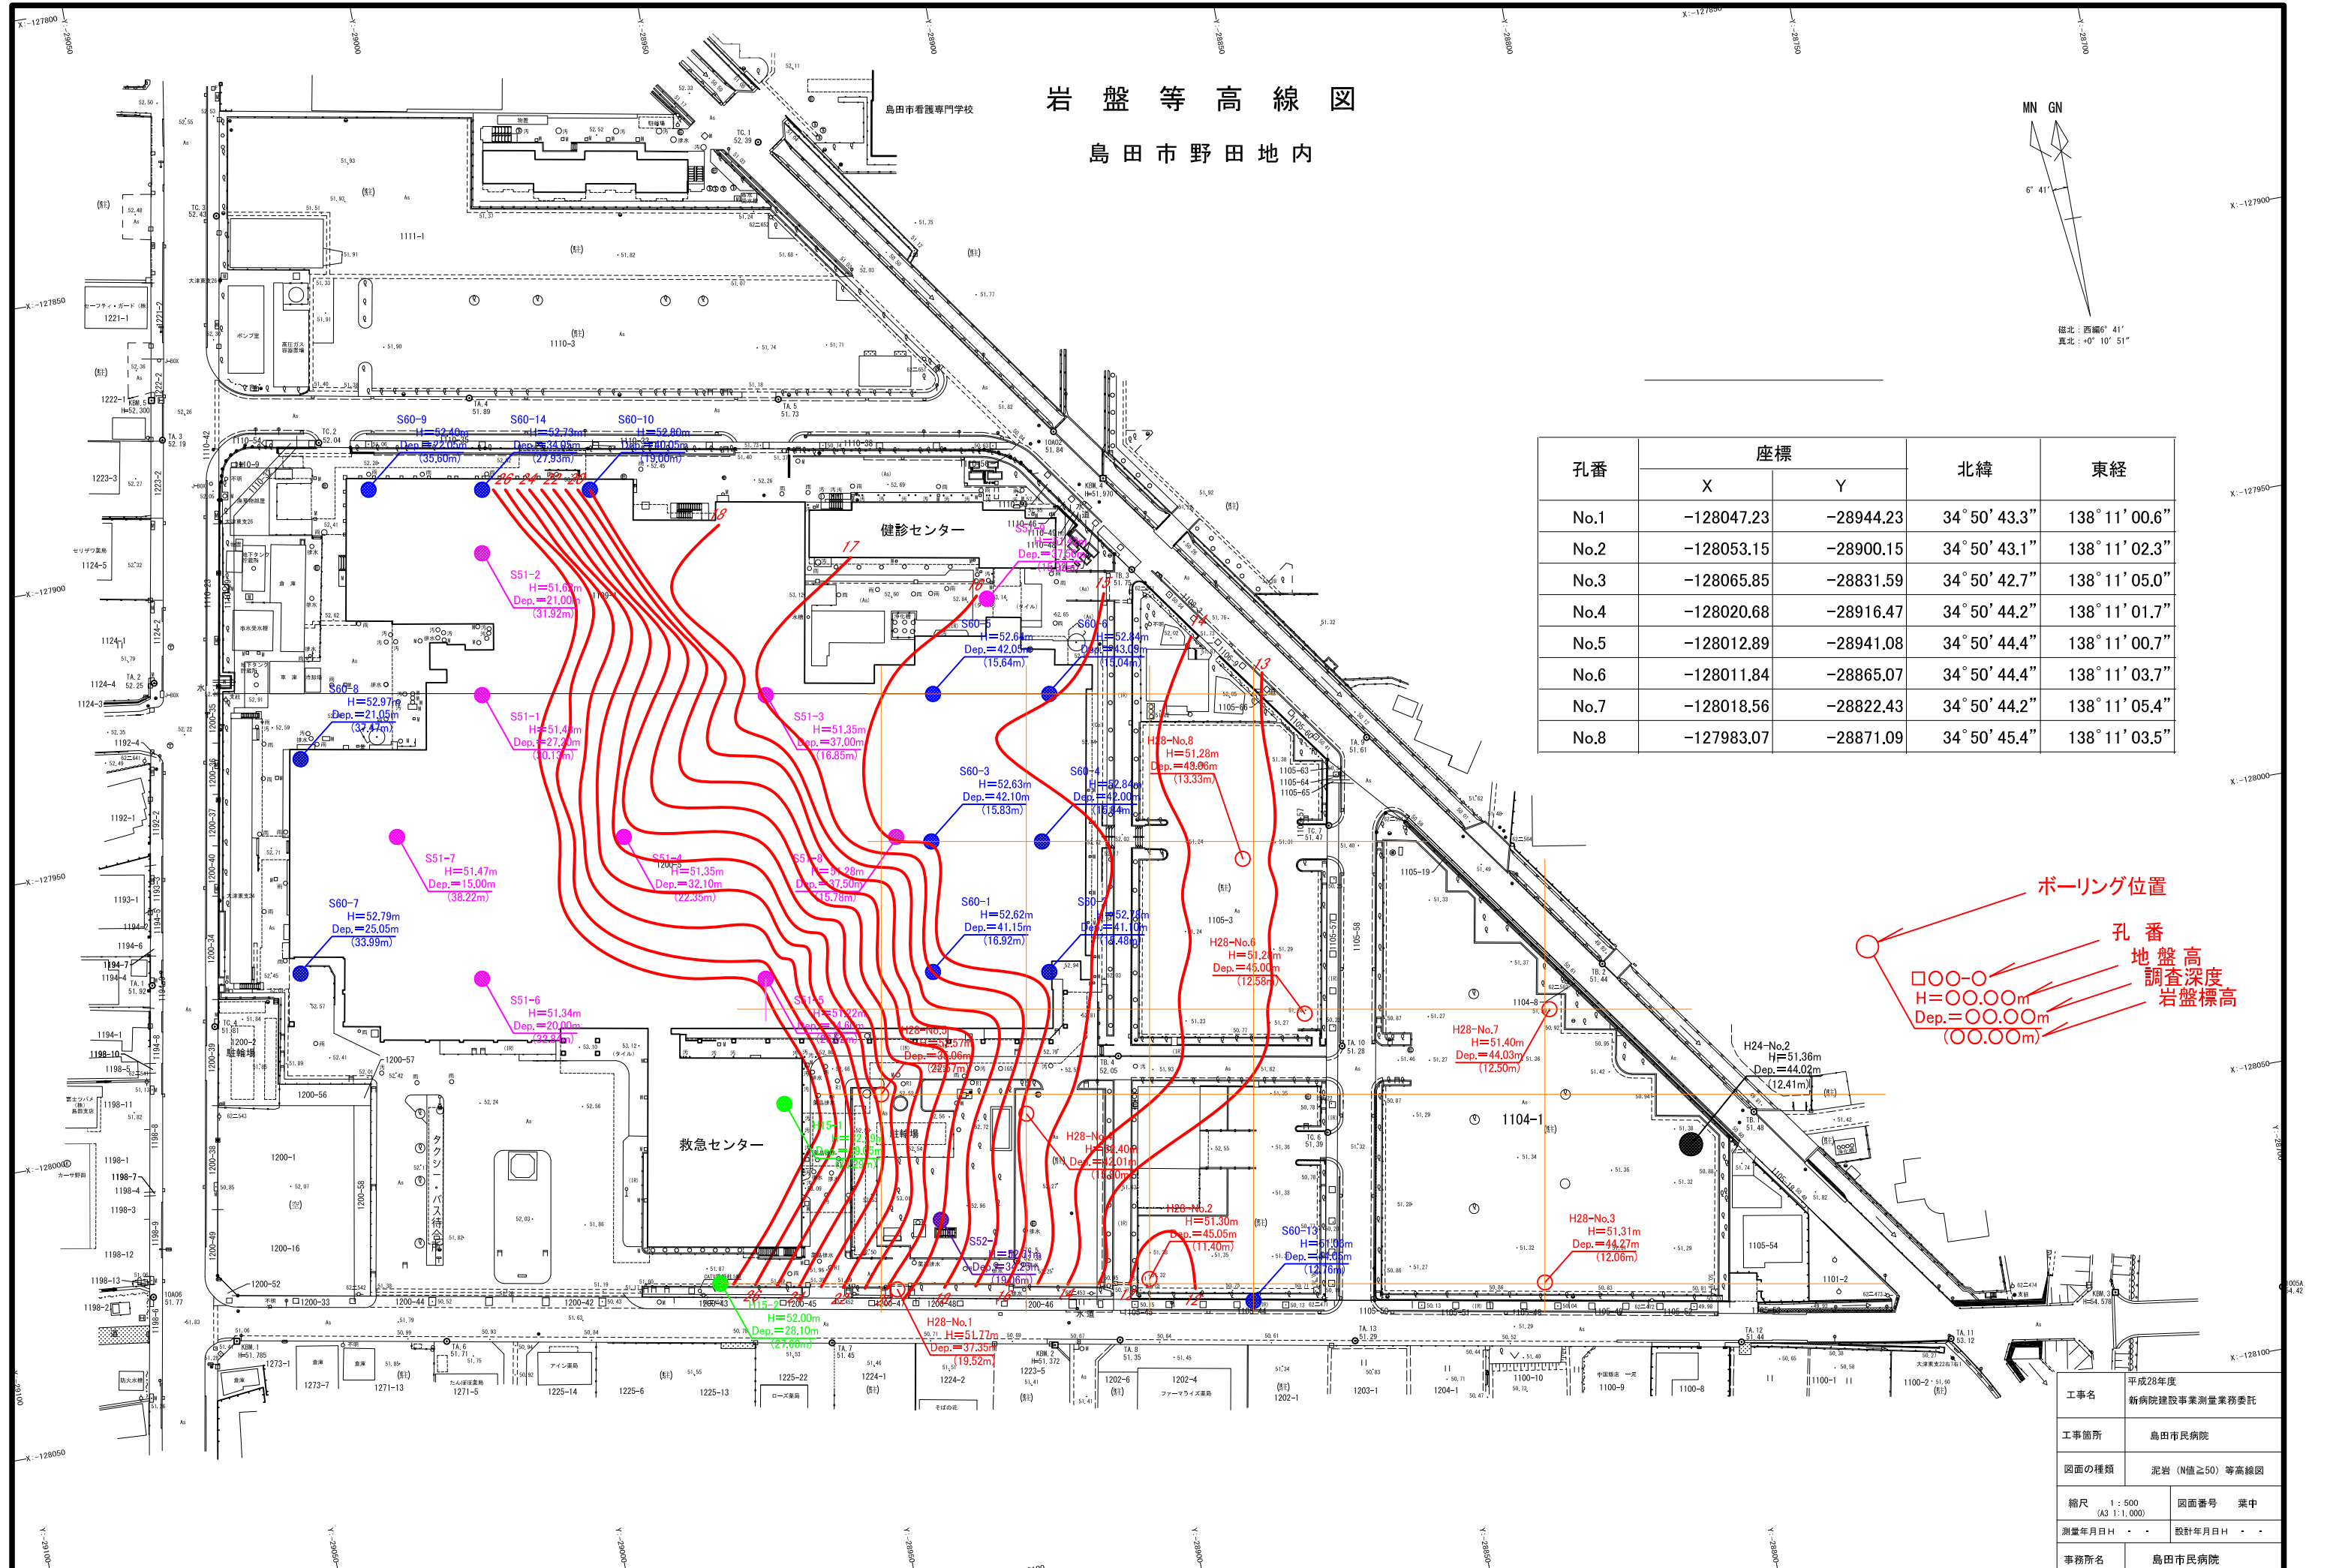
岩盤等高線図

基盤岩の分布は、調査地の西側には浸食が進んだ山地斜面が迫り低地と接しており、西から東に急な傾斜で潜り込み、山地斜面に尾根・谷があるように地下でも埋没尾根・埋没谷が存在すると想定できます。
